# Case Study (4)

Structural Evaluation of 20 story twin tower  
reinforced concrete building

မြန်မာနိုင်ငံလျှင်ကော်မတီ

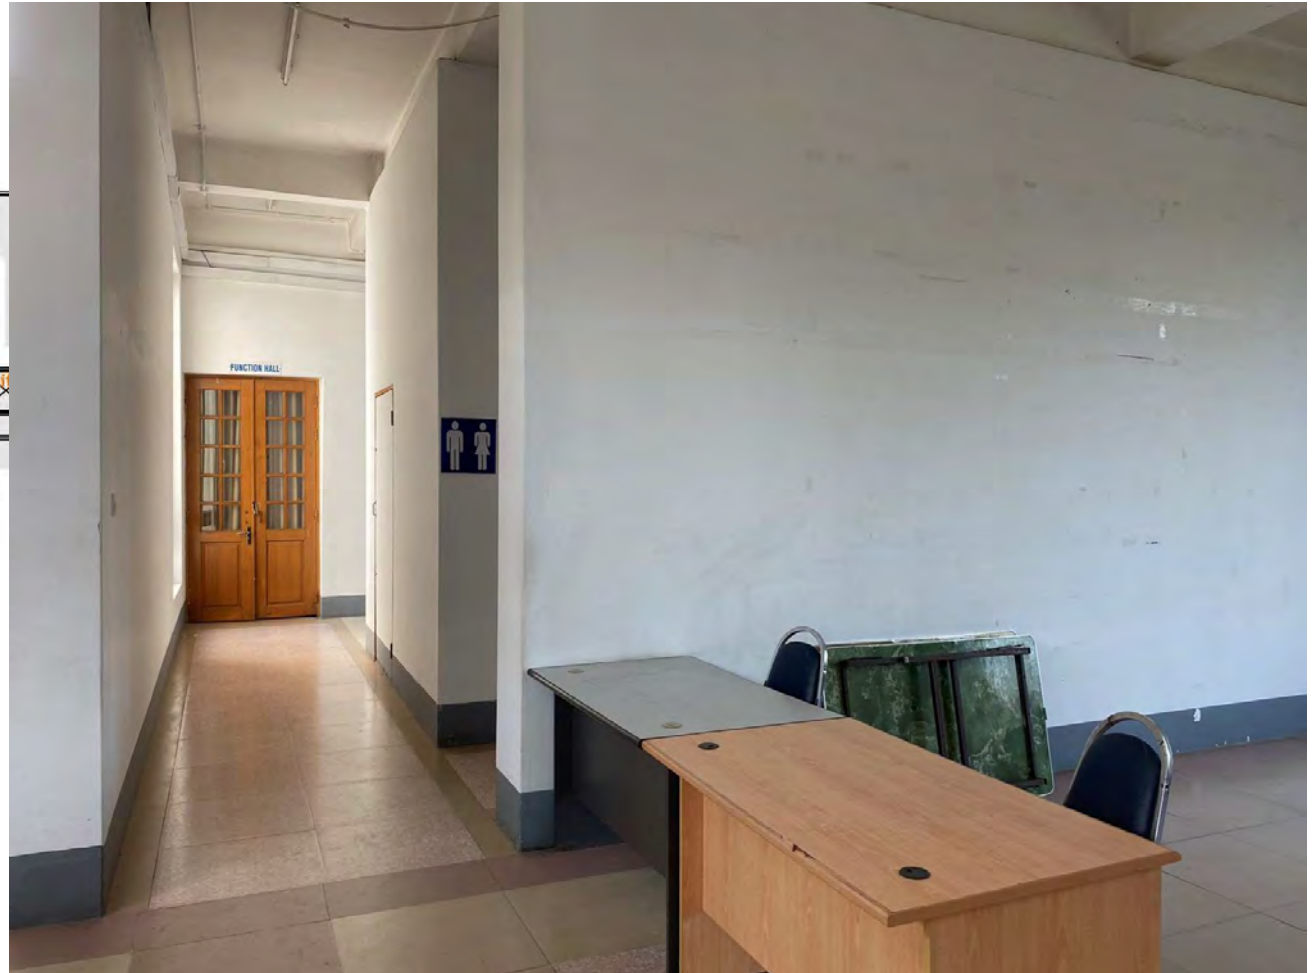
Function Hall မှ Main Stair များသို့ထွက်သည့်နေရာသည် အရေးပေါ်အခြေအနေများအတွက် လုံလောက်သည့် အကျယ်အဝန်းမရှိပါ။

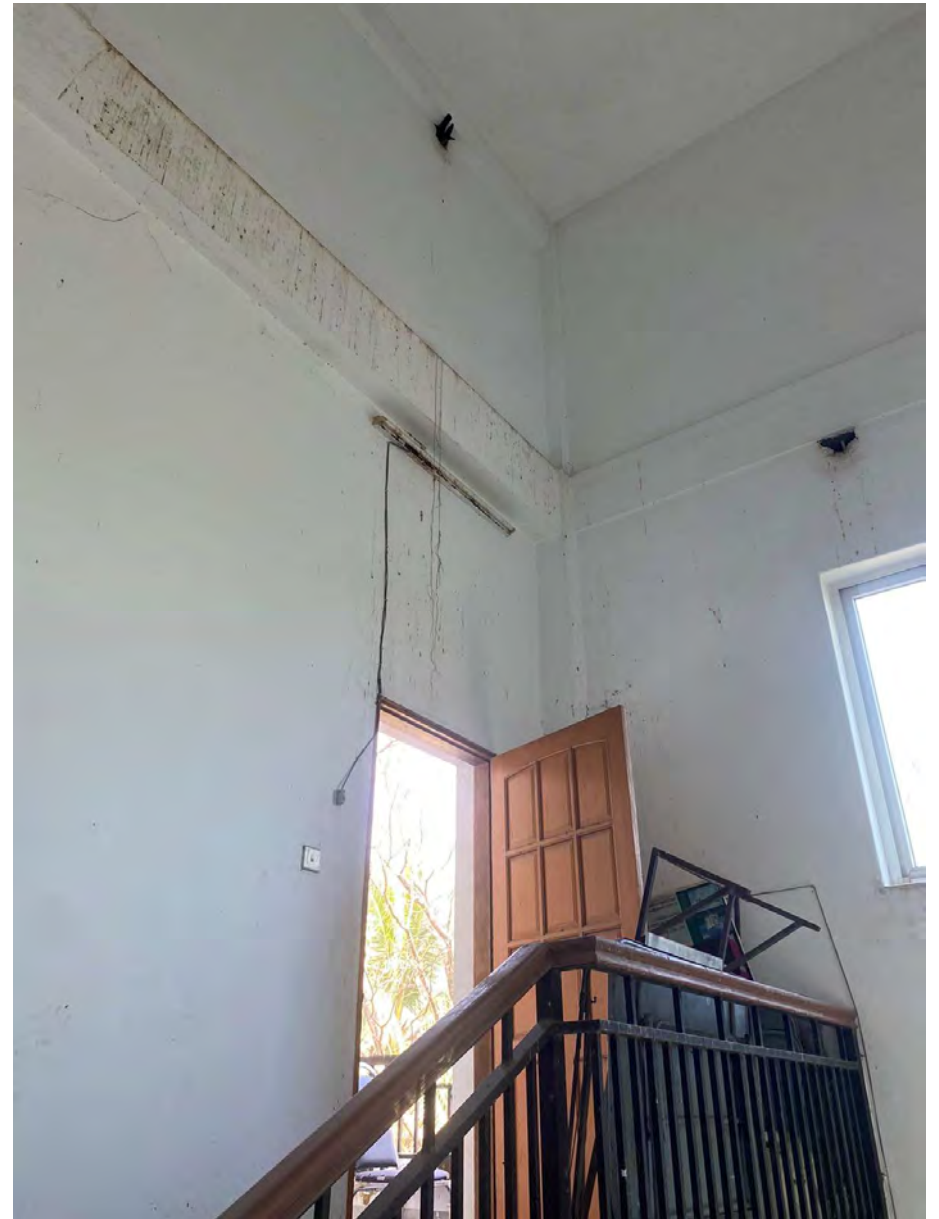
Emergency Exit Stair သည်အဆောက်အအုံ၏ အပေါ်ဆုံးထပ်အထိ ဆက်ထားခြင်းမရှိပါ။

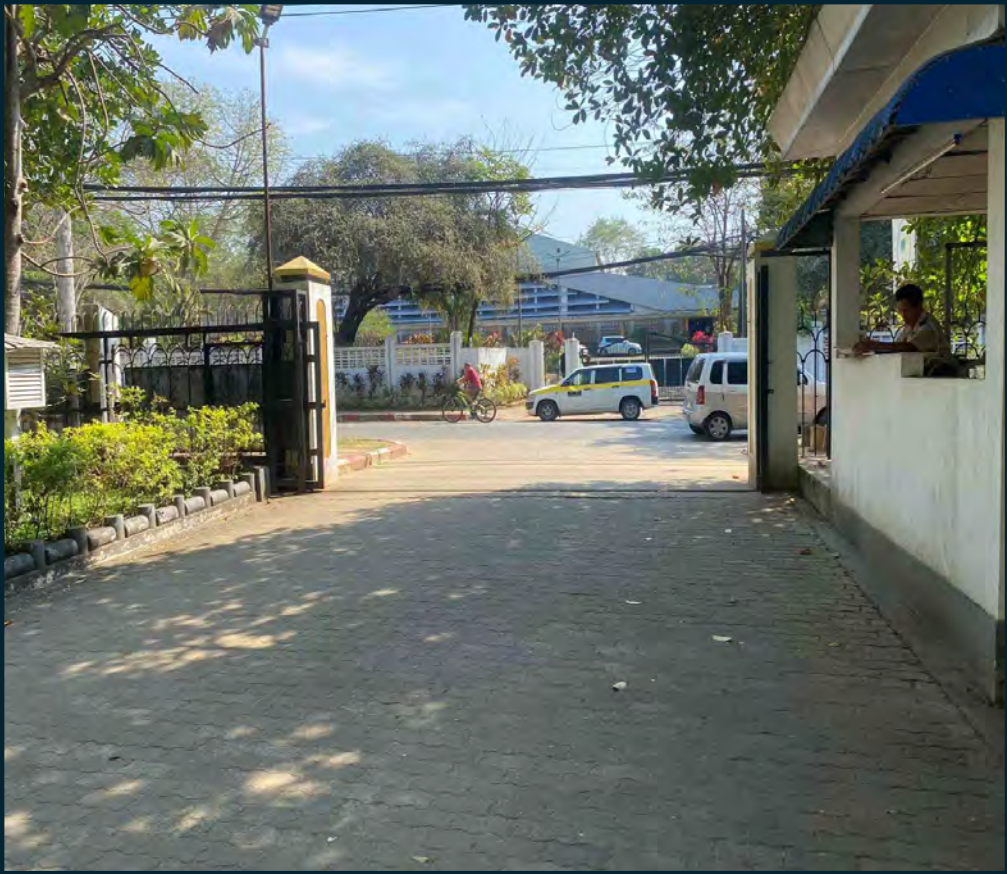
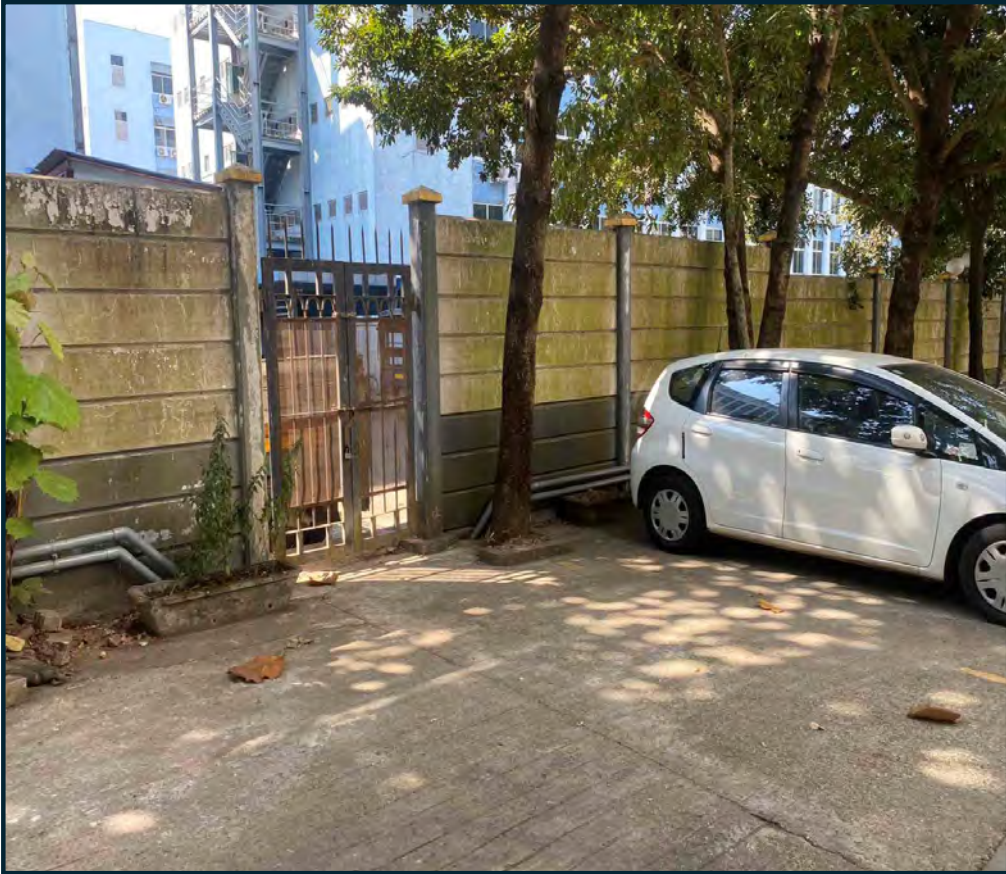
Fed.MES ဝန်းအတွင်းမှ အပြင်သို့ အရေးပေါ်ထွက်ပေါက်အနေဖြင့် ပင်မ ဂိတ်ဝင်ပေါက် တစ်ပေါက်နှင့် MICT ဝန်းသို့ထွက်သည့် ထွက်ပေါက်ငယ်တစ်ပေါက်သာ ရှိပါသည်။

ခြံဝန်းအတွင်းမှ ထွက်ပေါက်များကို ပုံတွင်ပြထားသည့်နေရာများတွင် ထပ်မံ ထည့်သွင်းတည်ဆောက်သင့်ပါသည်။

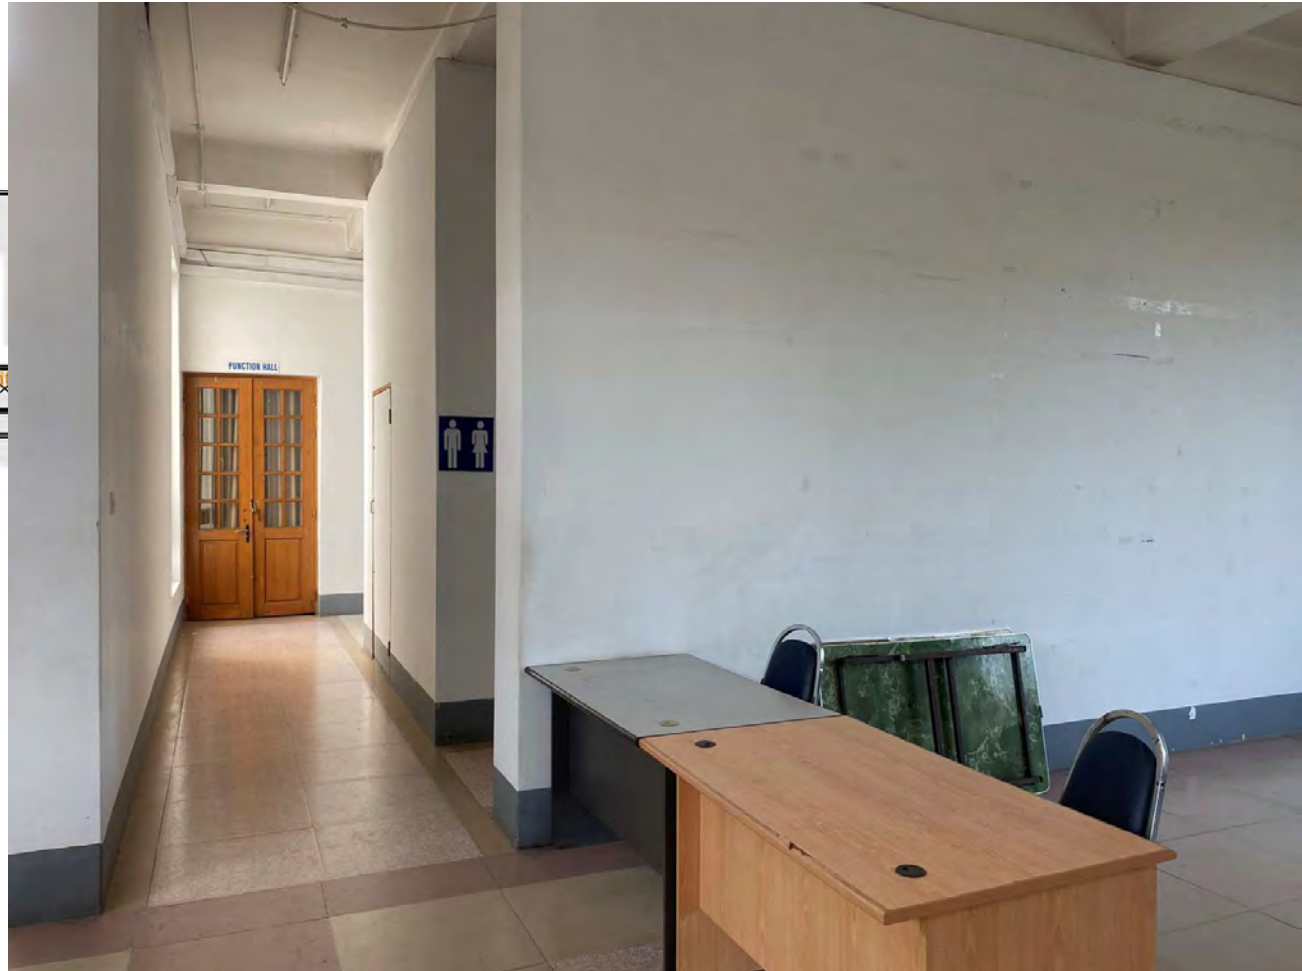
Function Hall မှ Main Stair များသို့ထွက်သည့်နေရာသည် အရေးပေါ်အခြေအနေများအတွက် လုံလောက်သည့် အကျယ်အဝန်းမရှိပါ။

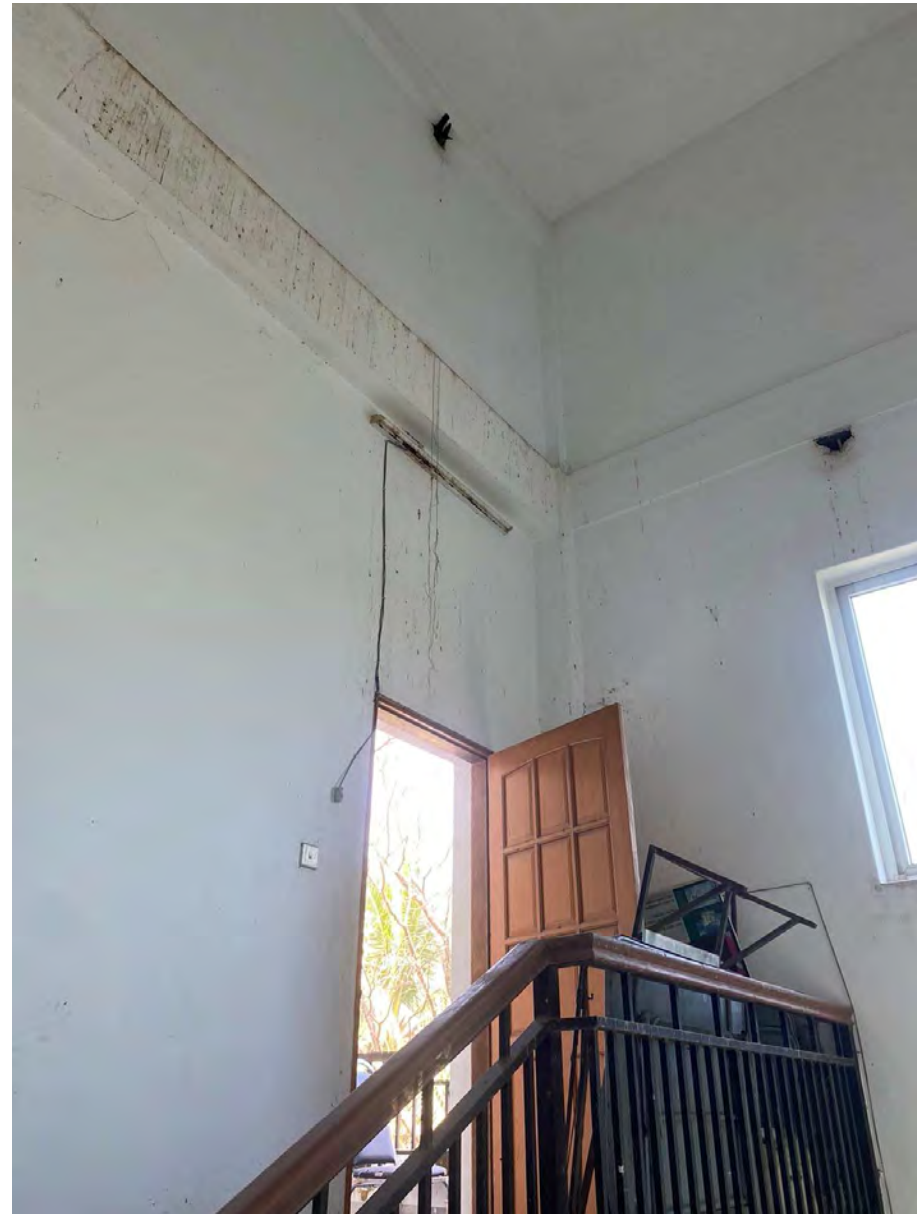
Emergency Exit Stair သည်အဆောက်အအုံ၏ အပေါ်ဆုံးထပ်အထိ ဆက်ထားခြင်းမရှိပါ။

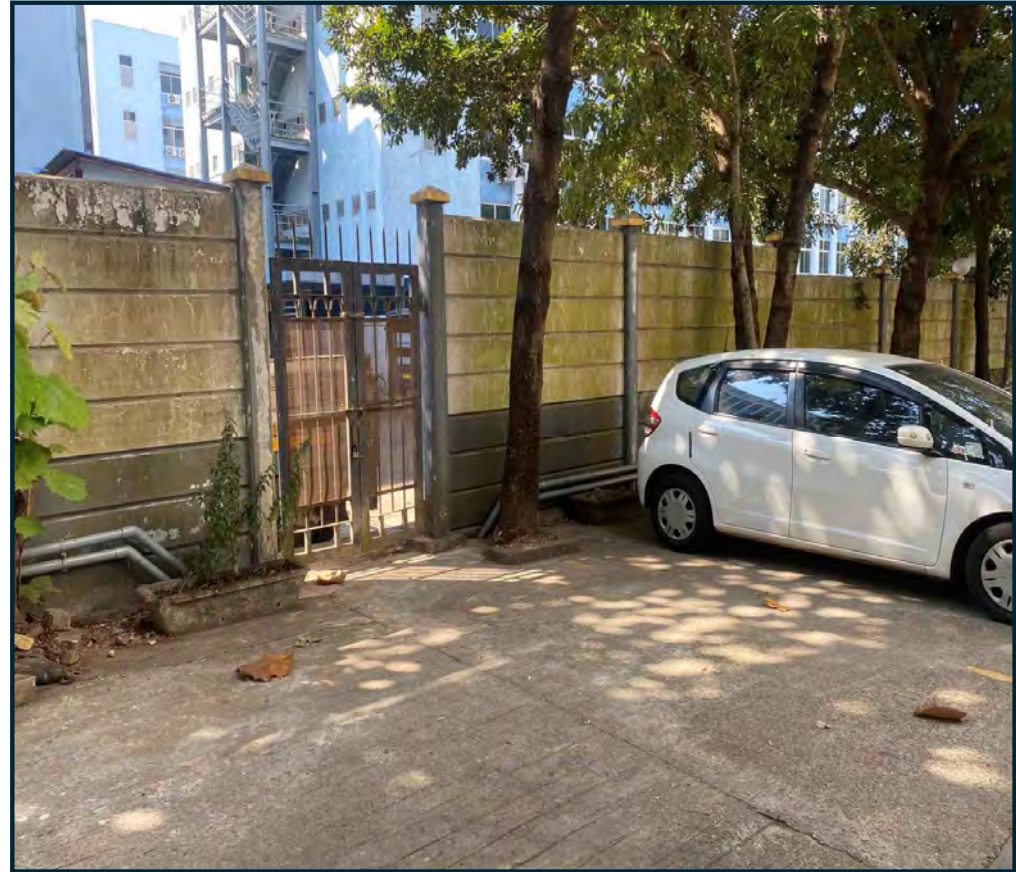
Fed.MES ဝန်းအတွင်းမှ အပြင်သို့ အရေးပေါ်ထွက်ပေါက်အနေဖြင့် ပင်မ ဂိတ်ဝင်ပေါက် တစ်ပေါက်နှင့် MICT ဝန်းသို့ထွက်သည့် ထွက်ပေါက်ငယ်တစ်ပေါက်သာ ရှိပါသည်။
