# Case Study (4)

Structural Evaluation of 20 story twin tower  
reinforced concrete building

မြန်မာနိုင်ငံလျှင်ကော်မတီ

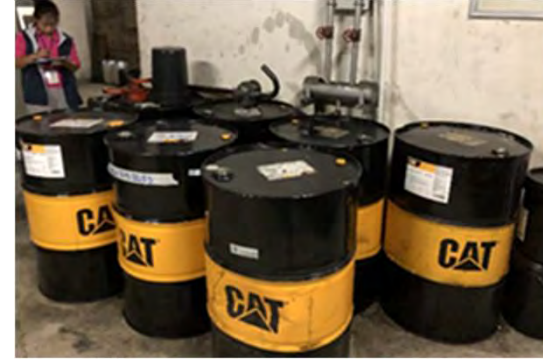
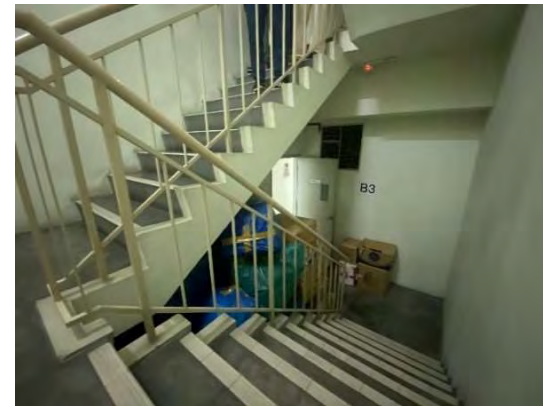
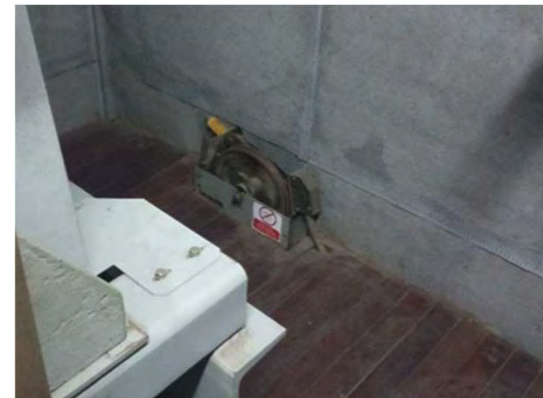
- တွေ့ရှိချက်များအရ အဆောက်အအုံများ၏ ဝန်ထမ်းသော အစိတ်အပိုင်း များ၏ ကြံ့ခိုင်မှု သည် ဖော်ပြပါအချက်များအပ Code မှ ပြဋ္ဌာန်းထားသော သတ်မှတ်ချက် အတွင်းတွင်ရှိပါသည်။
- ဆီများအား မီးစက်အခန်းတွင်း မီးစက်များနှင့် နီးကပ်စွာ သိုလှောင် သိုလှောင်ခြင်း
- အရေးပေါ်လှေကား ထွက်ပေါက်တွင် ပစ္စည်းများသိုလှောင်ထားခြင်း
- Lift Room ရှိ ပူလီ အဖုံးများ မရှိခြင်း

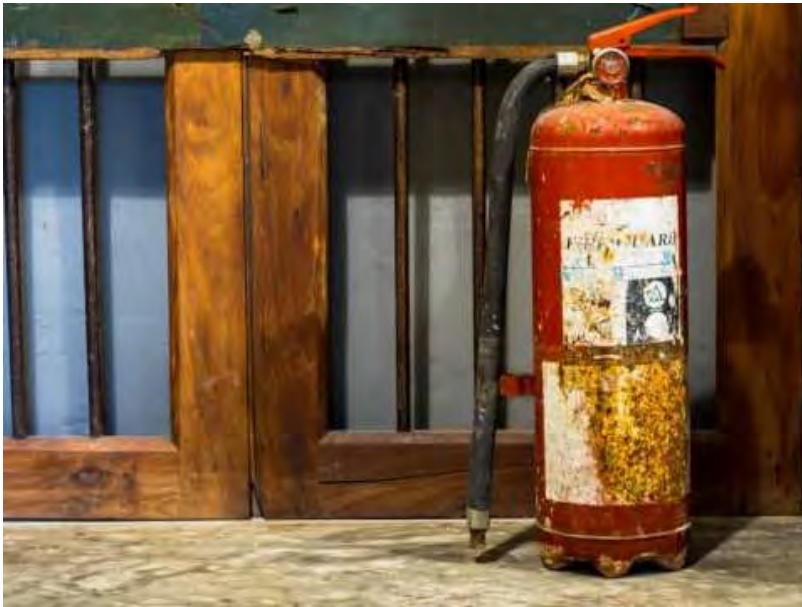
ရှောင်ရှားရန်

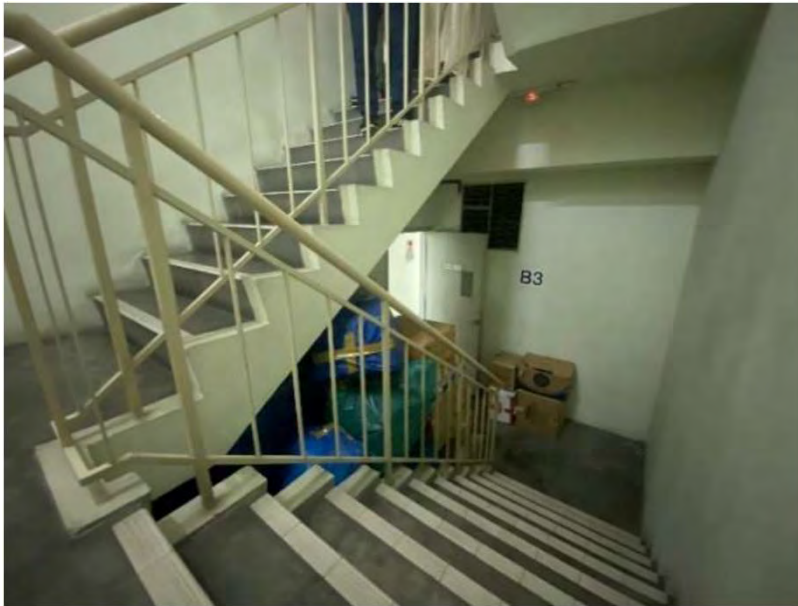
ရှောင်ရှားရန်

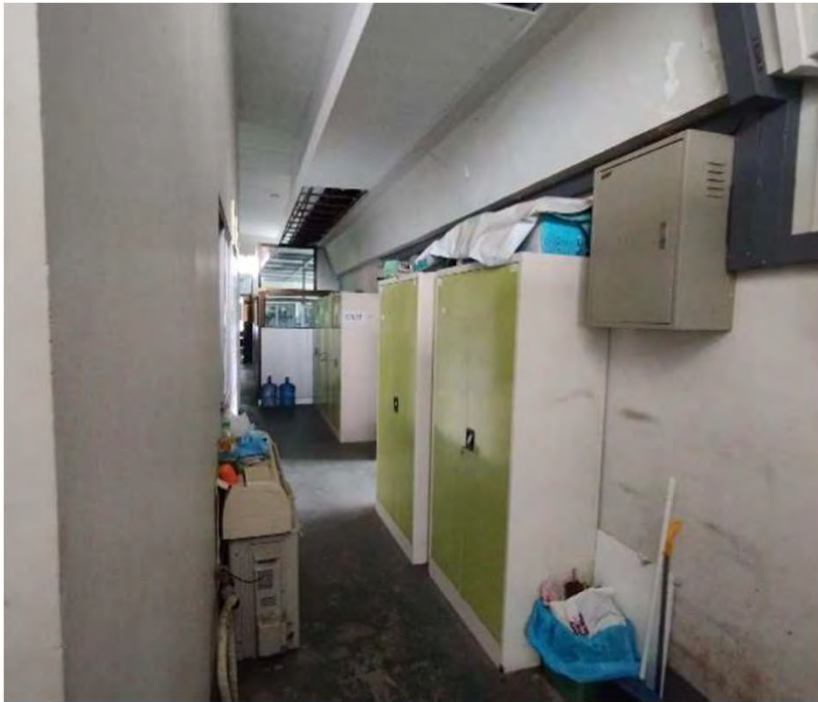
ရှောင်ရှားရန်

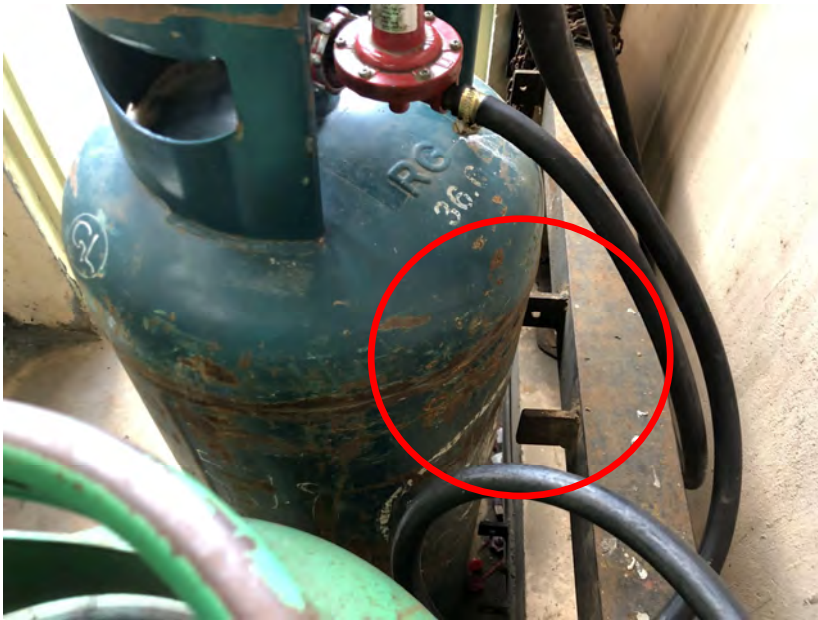
ရှောင်ရှားရန်

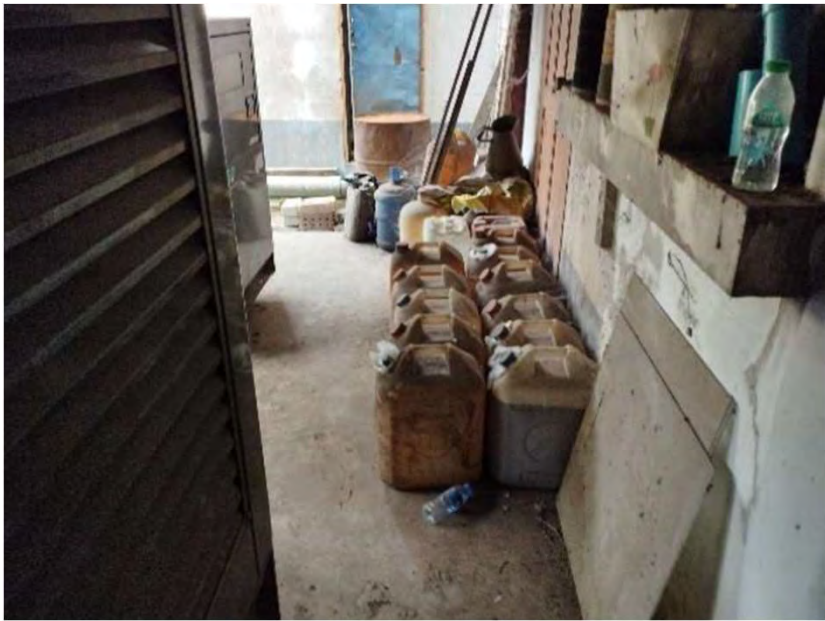
ရှောင်ရှားရန်

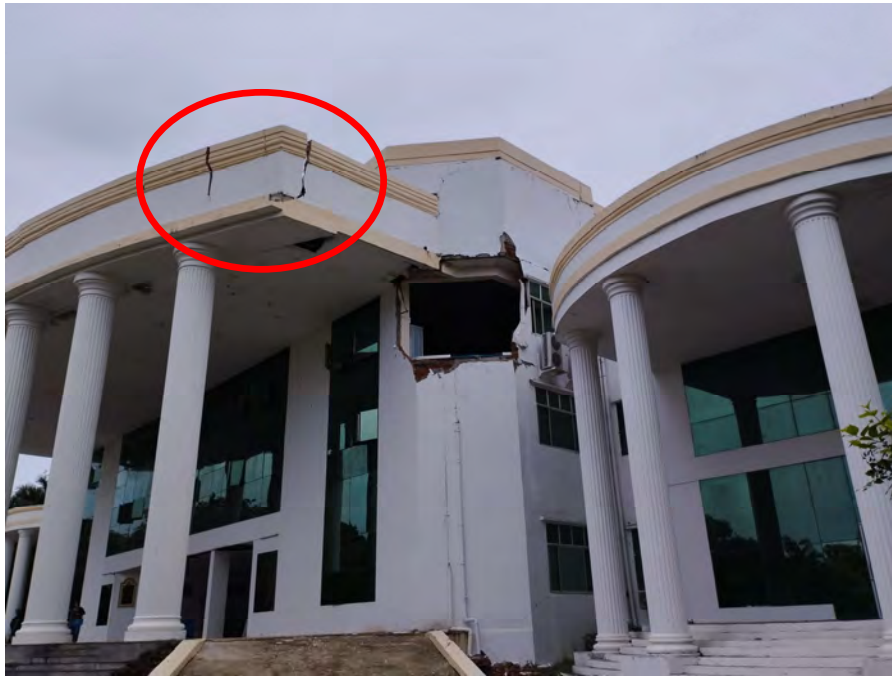
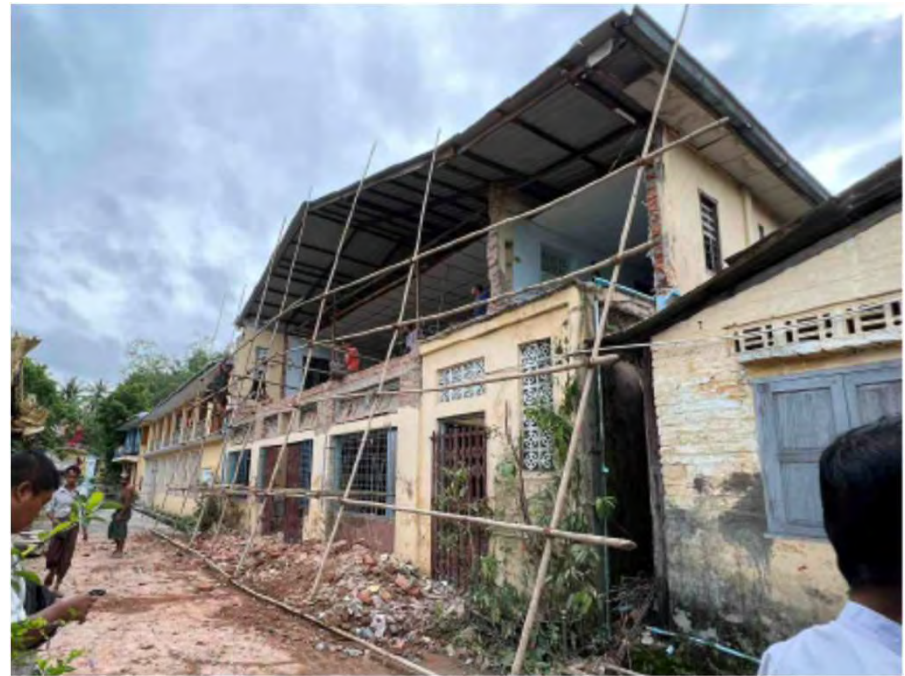
၇-၆-၂၀၂၃ ရက်နေ့ ပမာဏ-၄ ဝန်းကျင်ရှိသော ငလျင်များလှုပ်ခတ်မှုကြောင့် ဖြစ်ပေါ်လာသော ထိခိုက်ဆုံးရှုံးမှုများ

အဆောက်အအုံ စစ်ဆေးခြင်းနှင့် ပြုပြင်ထိန်းသိမ်းခြင်းများ ဆောင်ရွက်ရာတွင် အဆောက်အအုံရှိ ဝန်ထမ်းသည့် အစိတ်အပိုင်းများ သာမက အဆောက်အအုံရှိ ဝန်ထမ်းသည့် အစိတ်အပိုင်းများကိုလည်း အလေးပေး ဆောင်ရွက်သင့်ပါသည်။

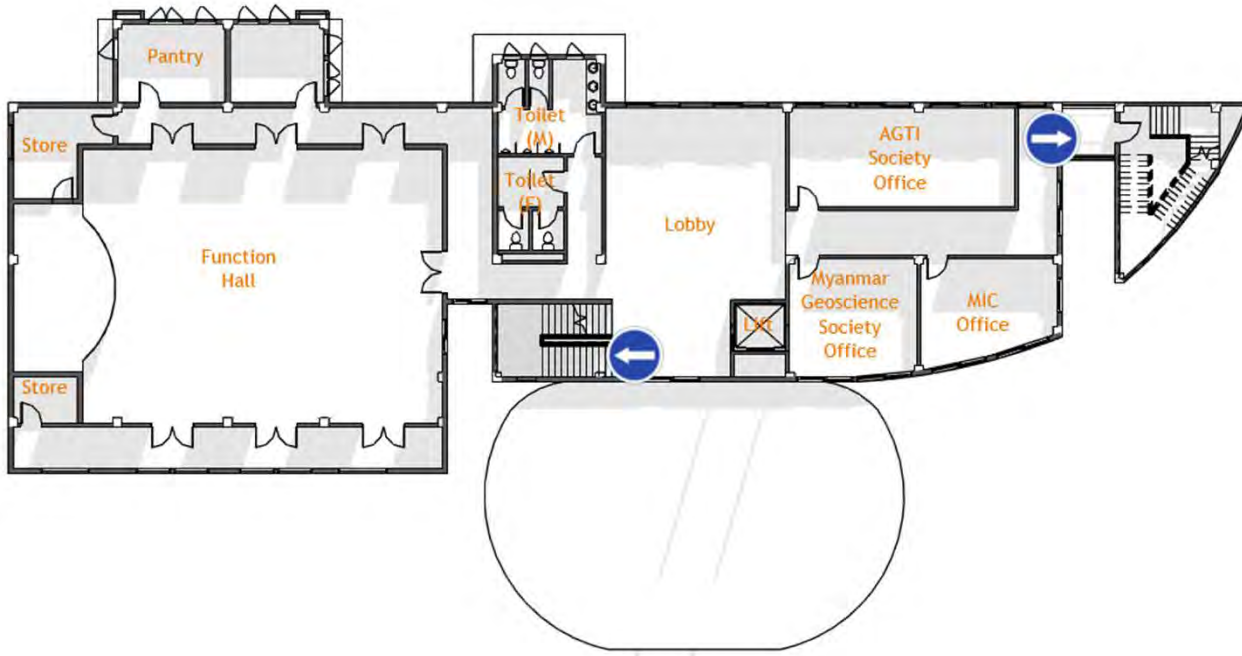
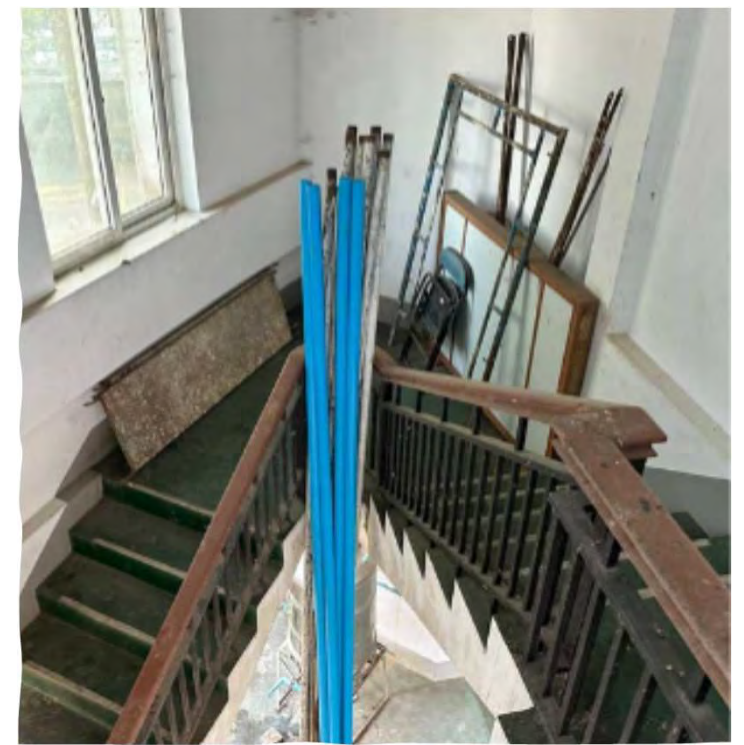
- အရေးပေါ်လှေကားသို့သွားရာလမ်းနှင့် အရေးပေါ်လှေကားတို့ တွင် ပစ္စည်းများ ထားသို့ခြင်း။

- အရေးပေါ်လှေကားအချို့အထပ်များ တွင် တံခါး သော့ခတ်ထားခြင်း။

အရေးပေါ်လှေကားတလျှောက်နှင့် အရေးပေါ်ထွက်ပေါက်တလျှောက်တွင် ပစ္စည်းများ စုပုံထားရှိခြင်း၊ စာရေးစာပွဲ၊ ထိုင်ခုံအစရှိသည့် လမ်းကြောင်းပိတ်စေမည့် ပစ္စည်းများ ဖယ်ရှားသင့်ပါသည်။

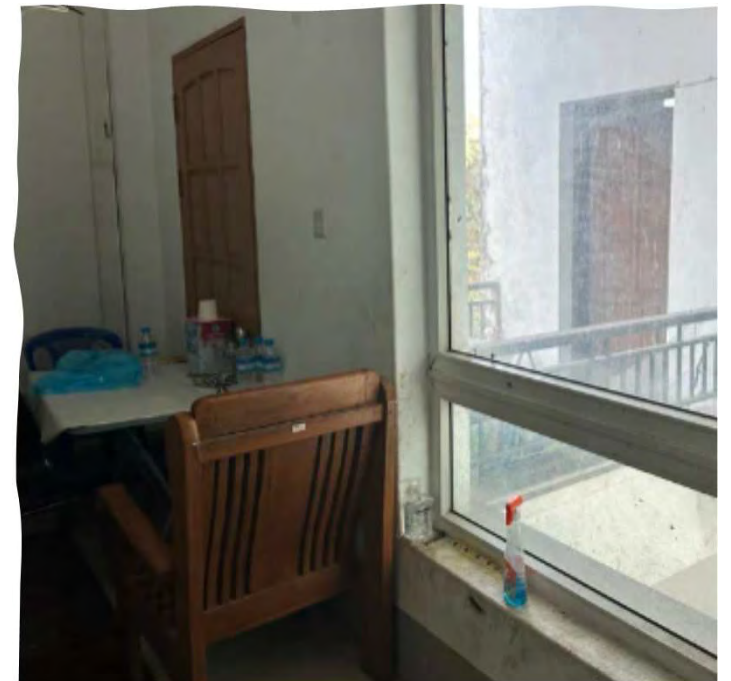
အဆောက်အအုံတွင် မီးဘေးအန္တရာယ်ကာကွယ်ရေးအတွက် Portable Fire Extinguisher များ ထားရှိသော်လည်း Wet Riser, Dry Riser အစရှိသည့် Firefighting System များ ဒီဇိုင်းတွက်ချက် ထည့်သွင်း တည်ဆောက် ထားခြင်းမရှိပါ။

အဆောက်အအုံတွင် မီးဘေးအန္တရာယ်ကာကွယ်ရေးအတွက် လိုအပ်သည့်များကို ဒီဇိုင်းတွက်ချက် တည်ဆောက်သင့်ပါသည်။

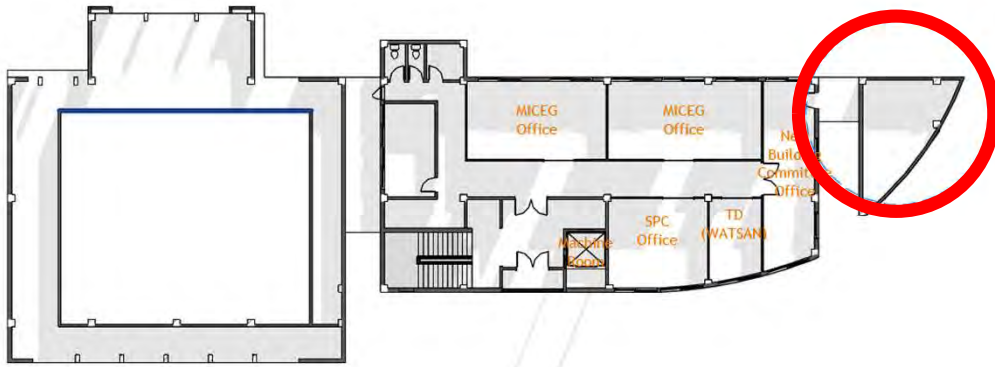
Fed.MES ဝန်းအတွင်းမှ အပြင်သို့ အရေးပေါ်ထွက်ပေါက်အနေဖြင့် ပင်မ ဂိတ်ဝင်ပေါက် တစ်ပေါက်နှင့် MICT ဝန်းသို့ထွက်သည့် ထွက်ပေါက်ငယ်တစ်ပေါက်သာ ရှိပါသည်။

ခြံဝန်းအတွင်းမှ ထွက်ပေါက်များကို ပုံတွင်ပြထားသည့်နေရာများတွင် ထပ်မံ ထည့်သွင်းတည်ဆောက်သင့်ပါသည်။

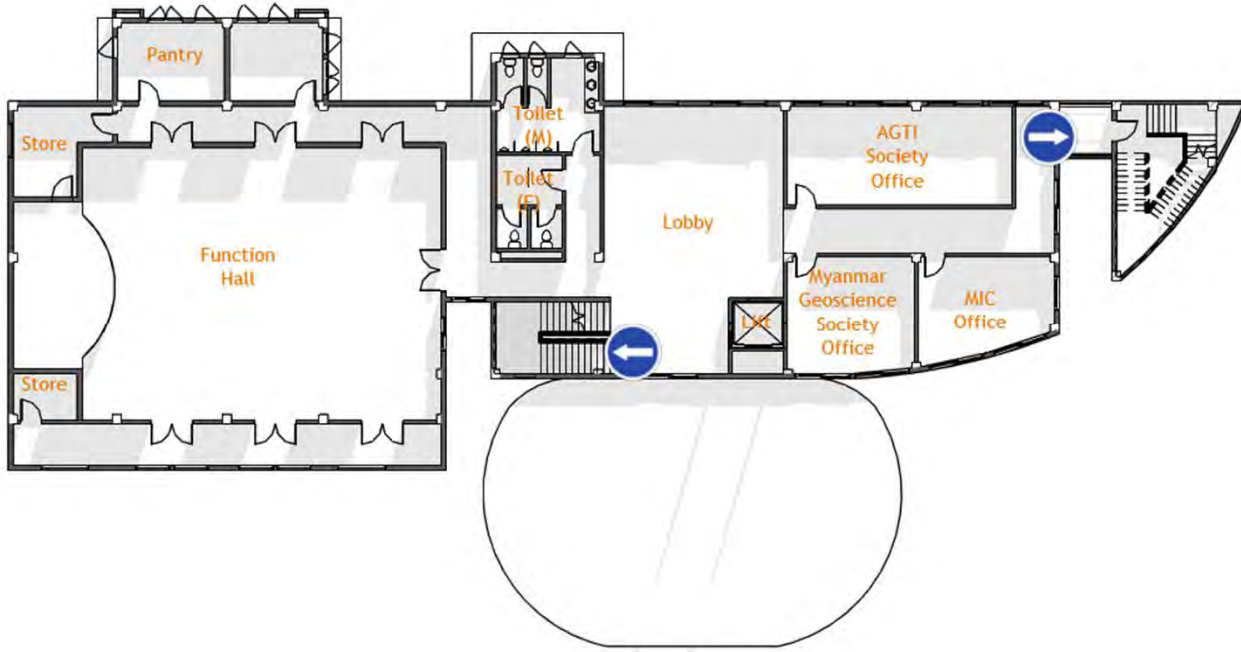
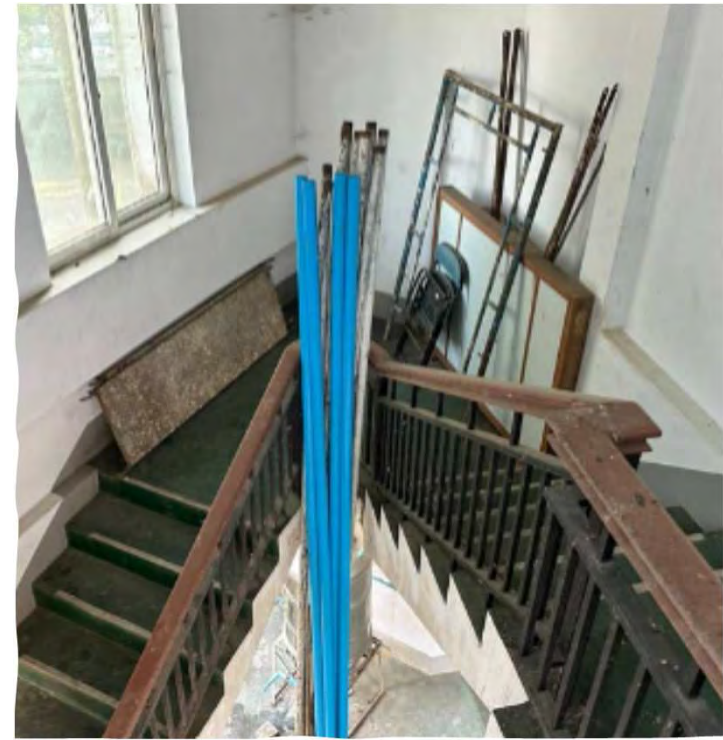
- အရေးပေါ်လှေကားသို့သွားရာလမ်းနှင့် အရေးပေါ်လှေကားတို့ တွင် ပစ္စည်းများ ထားသိုခြင်း။

- အရေးပေါ်လှေကားအချို့အထပ်များ တွင် တံခါး သော့ခတ်ထားခြင်း။

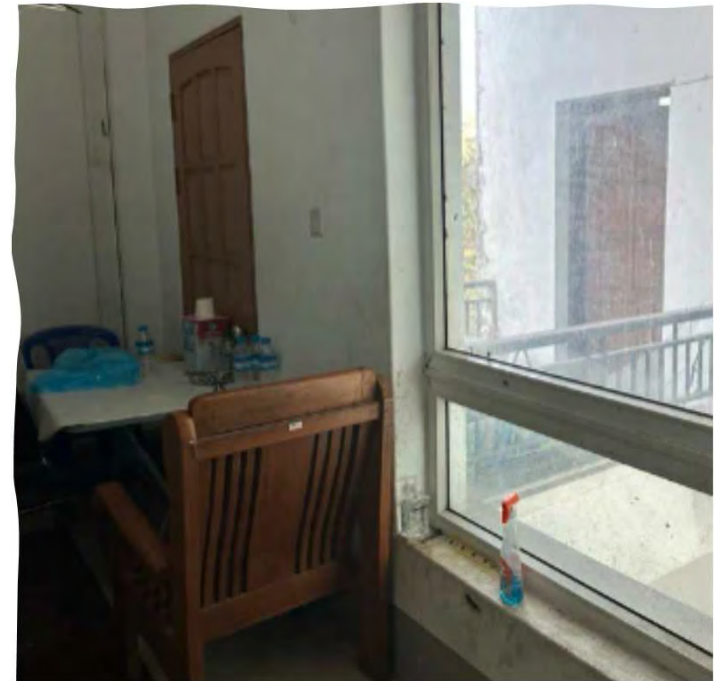
အဆောက်အအုံတွင် မီးဘေးအန္တရာယ်ကာကွယ်ရေးအတွက် Portable Fire Extinguisher များ ထားရှိသော်လည်း Wet Riser, Dry Riser အစရှိသည့် Firefighting System များ ဒီဇိုင်းတွက်ချက် ထည့်သွင်း တည်ဆောက် ထားခြင်းမရှိပါ။

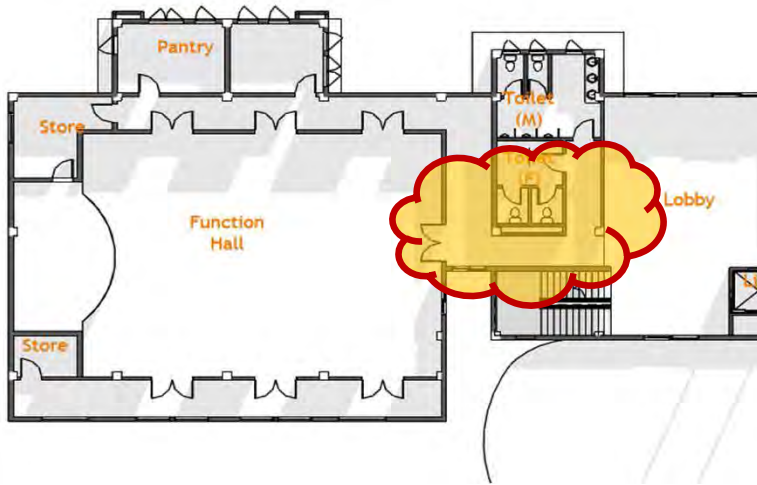
Emergency Exit Stair သည်အဆောက်အအုံ၏ အပေါ်ဆုံးထပ်အထိ ဆက်ထားခြင်းမရှိပါ။

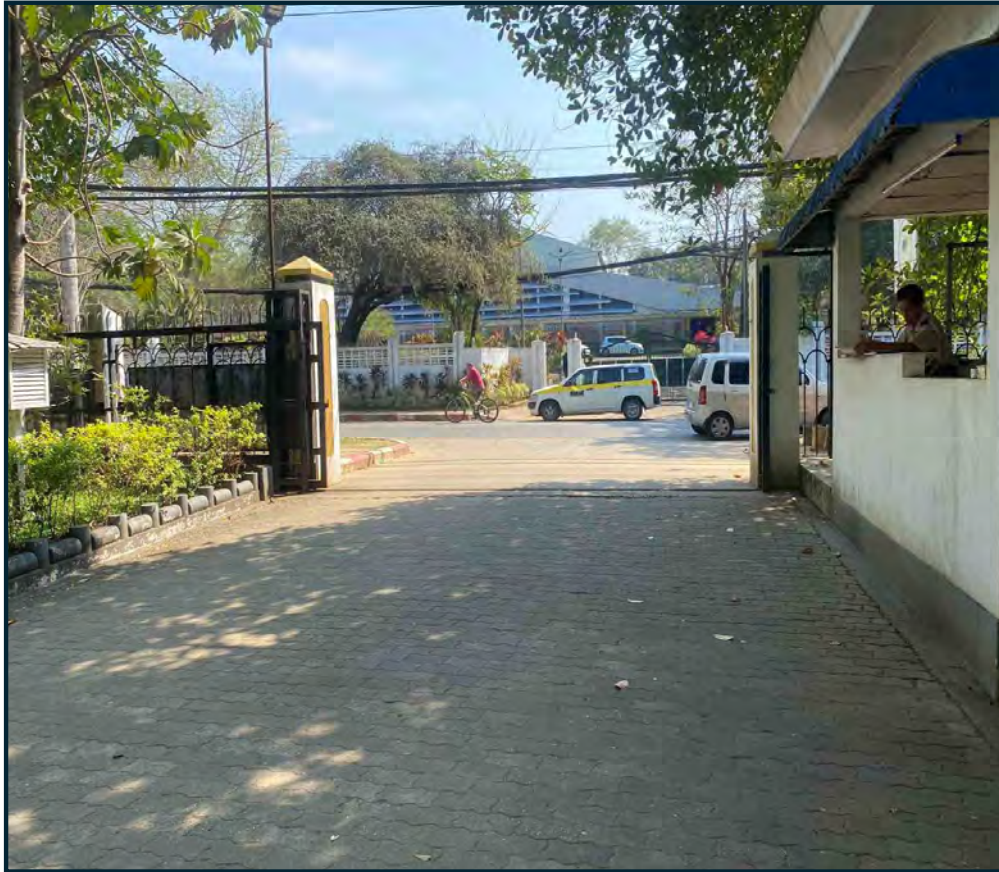
Fed.MES ဝန်းအတွင်းမှ အပြင်သို့ အရေးပေါ်ထွက်ပေါက်အနေဖြင့် ပင်မ ဂိတ်ဝင်ပေါက် တစ်ပေါက်နှင့် MICT ဝန်းသို့ထွက်သည့် ထွက်ပေါက်ငယ်တစ်ပေါက်သာ ရှိပါသည်။

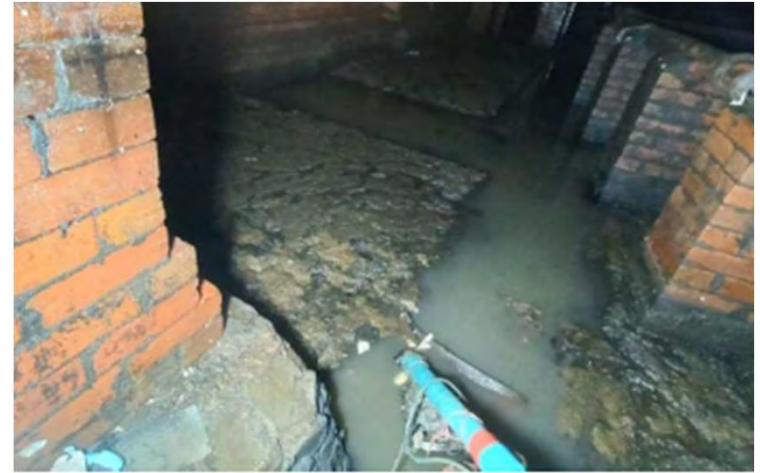
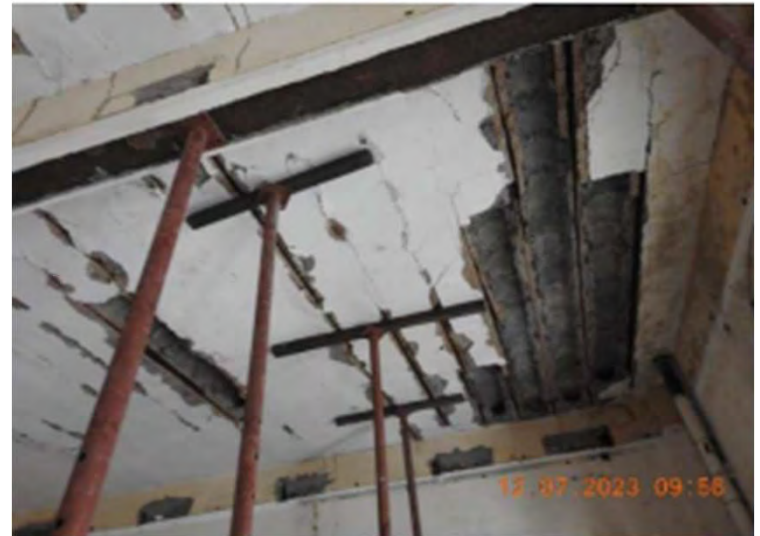
- • အဆောက်အအုံ အား စစ်ဆေးရာတွင် အဆောက်အအုံ အတွင်းသို့ ရေစိမ့်ဝင်မှု များပြားနေသည်ကို တွေ့ရှိခဲ့ရပါသည်။
- • အဆောက်အအုံ သည် ပုံမှန် အထွေထွေ ပြုပြင်ထိန်းသိမ်းမှု အားနည်းခဲ့ခြင်း၊ ရေပိုက်လိုင်းနှင့် Utility services လိုင်းများ အား ပြုပြင်ထိန်းသိမ်းမှု အားနည်းခဲ့ခြင်းများကြောင့် အဆောက်အအုံ အတွင်းသို့ ရေယိုစိမ့်မှုများ ပိုမို ဖြစ်ပွား ခဲ့သည်ကို တွေ့ရပါသည်။
- • ထို့အပြင် ယခုကဲ့သို့ ရုံးအဆောက်အအုံတွင် မီးဘေးအန္တရာယ် အကာအကွယ် အစီအမံများ အလွန်အားနည်း သည်ကို လည်း ကွင်းဆင်းလေ့လာမှုများမှ တစ်ဆင့် တွေ့ရှိခဲ့ရပါသည်။

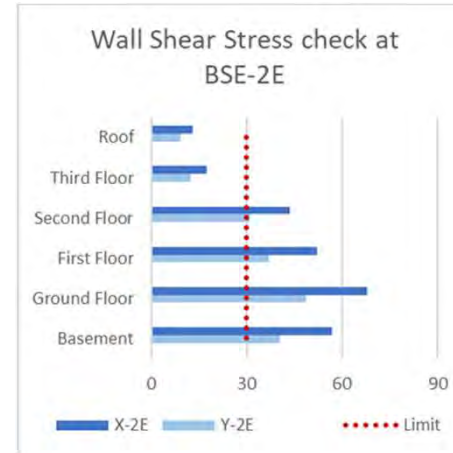
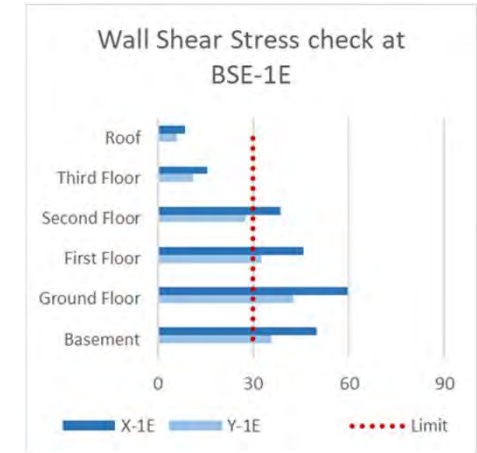
- Measured drawings များရရှိပြီးသည့် နောက်ပိုင်းတွင် ပထမ အပိုင်းဖြစ်သော ကနဦး တွက်ချက်မှု (Simplified Assessment) ကို ပြုလုပ်ခဲ့သည်။
- Measured Drawings မှ ရရှိသော အချက်အလက်များကို အခြေခံ၍ တွက်ချက်ကြည့်ရာတွင် မြေညီထပ်နှင့် ပထမထပ်ရှိ အုတ်နံရံများတွင် လျော့ဖြတ်အား ခံနိုင်ရည် (Shear Capacity) လိုအပ်ချက်များရှိသည် ဆိုသည့် အချက်အလက်မှအပ ကျန် အချက်အလက်များသည် ပြည့်စုံမှု ရှိသည်ကို တွေ့ရပါသည်။

LEVEL	Stability Check	Capacity of Steel Components	In-Plane Shear Stress Check	Out of Plane Check	Rocking Strength of URM Walls
ROOF	✓	✓	✓	✓	✓
3FL	✓	✓	✓	✓	✓
2FL	✓	✓	✓	✓	✓
1FL	✓	✓	✗	✓	✓
GFL	✓	✓	✗	✓	✓
BASEMENT	✓	✓	✓	✓	✓

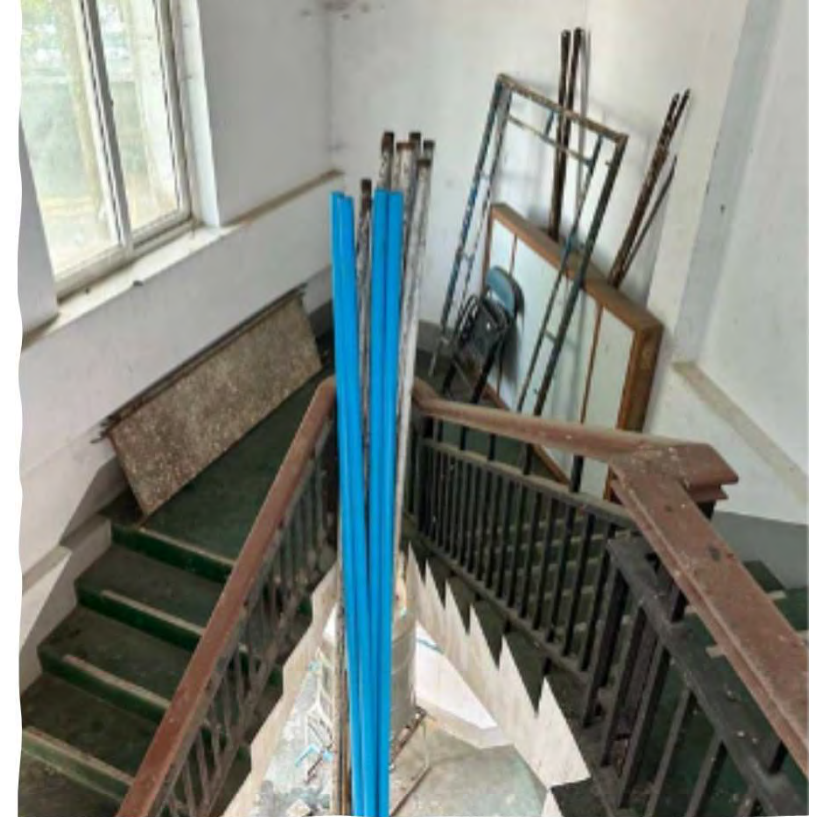
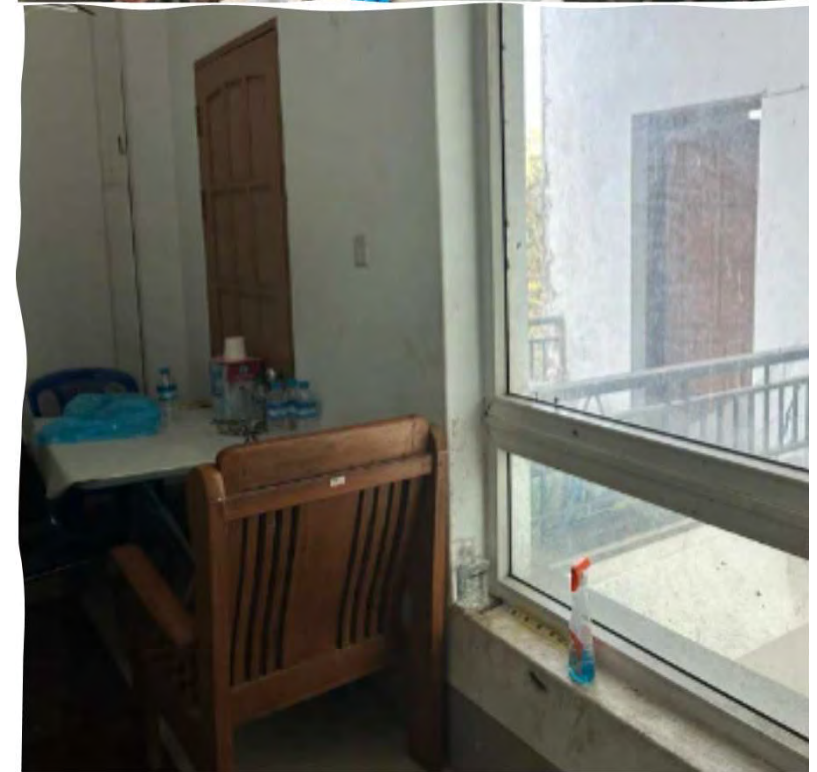
- အဆောက်အအုံတွင် အရေးပေါ်အခြေအနေတွင် အသုံးပြုရမည့် အဓိက ထွက်ပေါက် တပေါက်တည်းသာ ရှိနေသည်ကို တွေ့ရှိရပါသည်။
- အရေးပေါ်အခြေအနေတွင် အဆောက်အအုံရှိ အရေးပေါ်လှေကားသို့ သွားရာ လမ်း တလျှောက်တွင် စားပွဲများ၊ ဗီရိုများ နှင့် အခြားပစ္စည်းများ ထားရှိသည် ကို လည်းကောင်း၊ အရေးပေါ်ထွက်ပေါက် တံခါးများကို သော့ခတ်ထားသည်ကို လည်းကောင်း တွေ့ရှိရပါသည်။
- အဆောက်အအုံတွင် မီးသတ်ဆေးဗူးများ တပ်ဆင်ထားသော် လည်း မီးသတ်ပိုက်များ၊ Fire Hose Reel နှင့် Dry Riser များမရှိပါ။

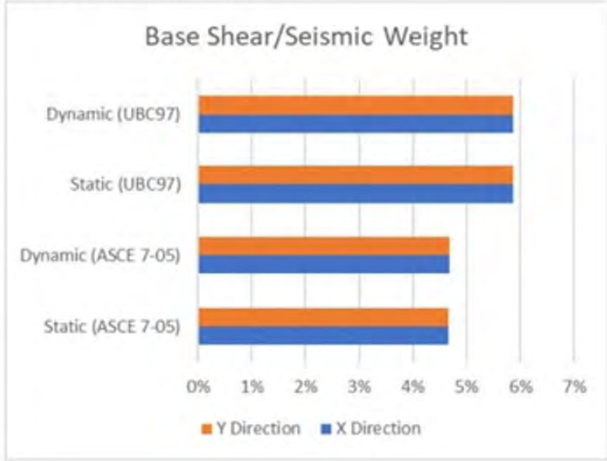
Base shear comparison between UBC97 and MNBC2020

- တွက်ချက်မှုတွင် MNBC2020 အရ တည်ဆောက်ပြီး အဆောက်အအုံ အတွက် ရရှိသော Base Shear သည် မူလ UBC97 အရ အဆောက်အအုံ အသစ် အတွက် တွက်ချက်ရရှိသော Base Shear ထက် လျော့နည်းသည်ကို တွေ့ရှိရပါသည်။

- အဆောက်အအုံသည် ကနဦး Design လုပ်စဉ်က UBC97 နှင့် တွက်ချက်ထားသဖြင့် MNBC 2020 code ဖြင့် ထပ်မံစစ်ဆေးသော အခါ Code သတ်မှတ်ချက်အတိုင်း ကိုက်ညီသည်ကို တွေ့ရှိရပါသည်။

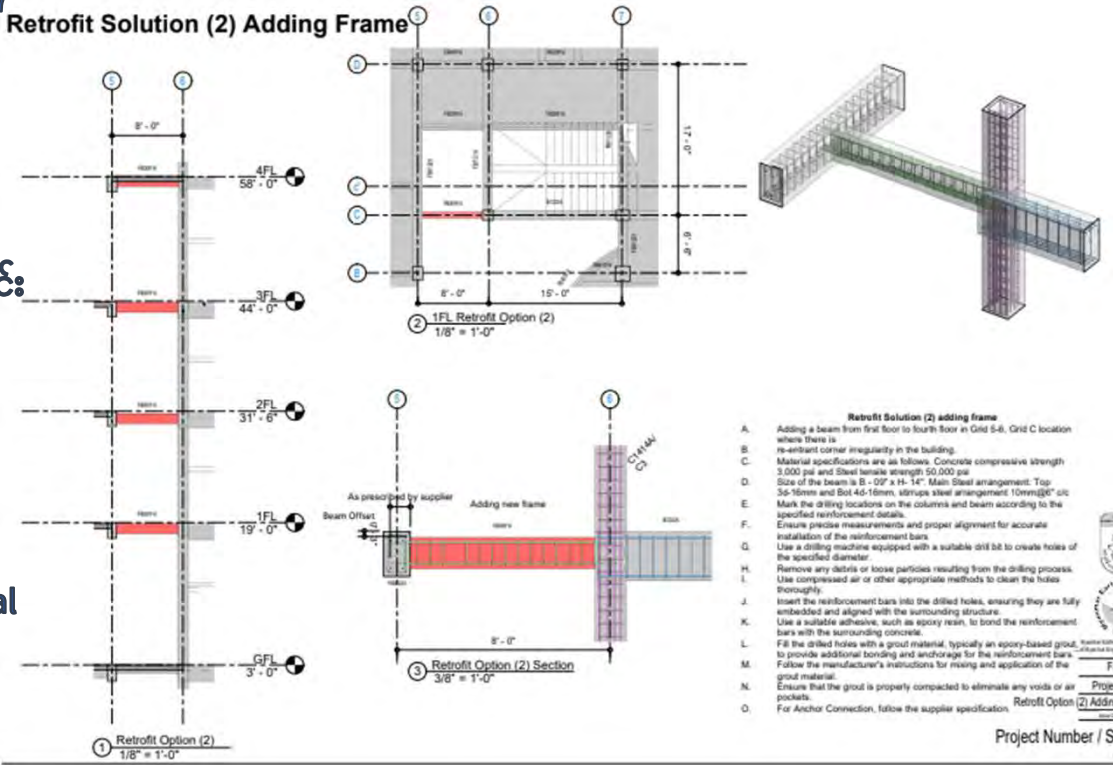
- ASCE 41-17 တွင်ဖော်ပြထားသည့် နည်းလမ်းများအတိုင်း Etabs Software ဖြင့် Static Pushover Analysis အသုံးပြုတွက်ချက်သည်။ တွက်ချက်မှု အရ အဆောက်အအုံ သည် BSE2E level ကို ခံနိုင်ရည်ရှိသော်လည်း MCE Level ခံနိုင်ရည်ရှိစေရန် အတွက် Retrofit လုပ်ဆောင်ရန်လိုအပ်သည့် Structural Member အား Retrofitting Design တွက်ချက် ရေးဆွဲ ခဲ့ပါသည်။

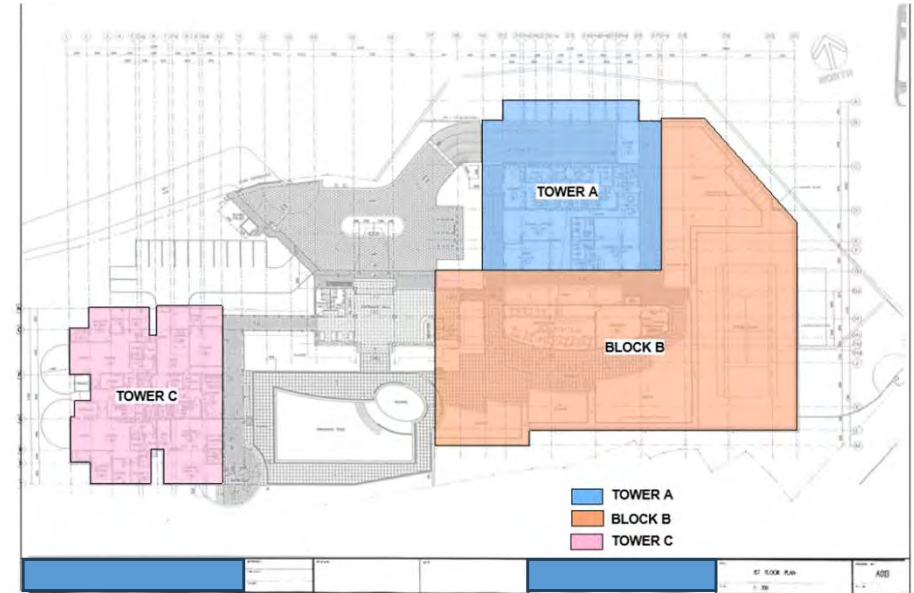
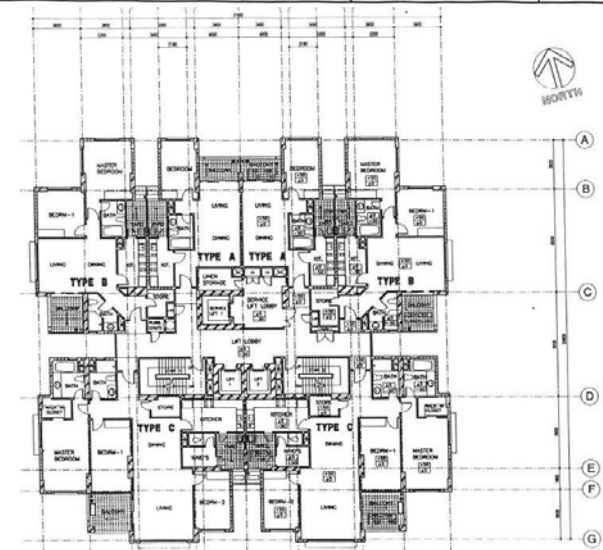
- အဆောက်အအုံ (၃) လုံးပါဝင်သည်။
  - Tower 1 - အထပ် ၂၀ + မြေအောက်ထပ် ၃ ထပ်
  - Tower 2 - အထပ် ၂၀
  - Block B - Office Podium + မြေအောက်ထပ် ၃ထပ်
- သံကူကွန်ကရစ် အဆောက်အအုံ အမျိုးအစားဖြစ်သည်။
- Tower 1 နှင့် Tower 2 တို့သည် လေးထောင့်စပ်စပ် ဖြစ်ပြီး Block B သည် L-shape ပုံစံ ဖြစ်သည်။
- Tower 1 နှင့် Tower 2 အဆောက်အအုံများတွင် အလျား နှင့် ဒေါင်လိုက် ပုံမမှန်မှုများ မရှိပါ။ ထိုကြောင့် အဆိုပါ အဆောက်အအုံရှိဖွဲ့စည်းပုံသည် ကောင်းသည်။
- Block B အဆောက်အအုံတွင် အလျားလိုက်ပုံမမှန်မှု (Re-entrant Corner Irregularity) ရှိသည်။

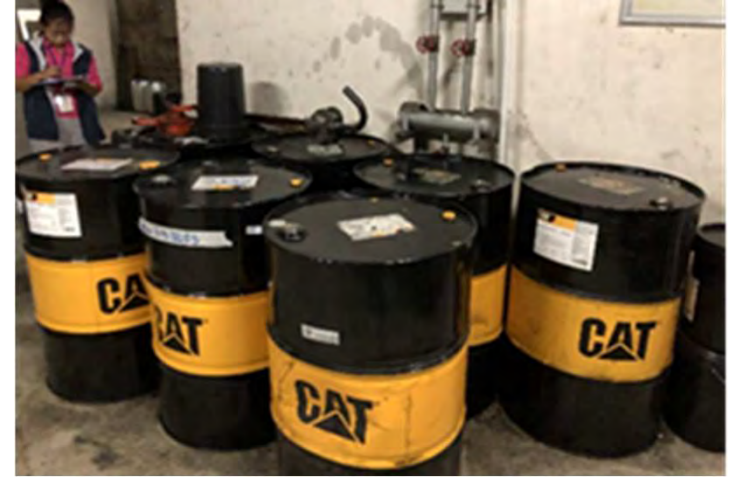
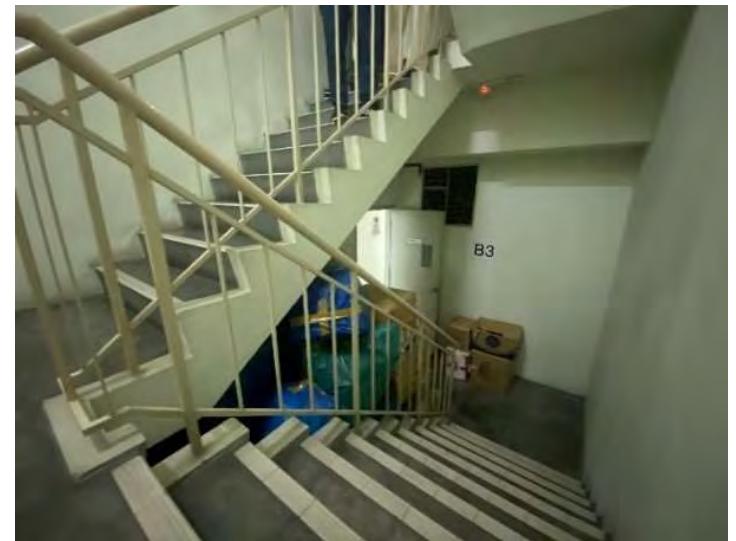
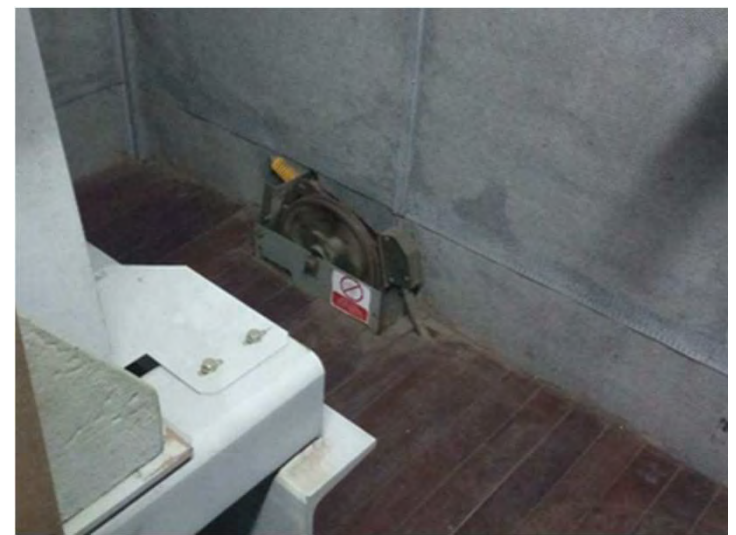
- တွေ့ရှိချက်များအရ အဆောက်အအုံများ၏ ဝန်ထမ်းသော အစိတ်အပိုင်း များ၏ ကြံ့ခိုင်မှု သည် ဖော်ပြပါအချက်များအပ Code မှ ပြဋ္ဌာန်းထားသော သတ်မှတ်ချက် အတွင်းတွင်ရှိပါသည်။
- ဆီများအား မီးစက်အခန်းတွင်း မီးစက်များနှင့် နီးကပ်စွာ သိုလှောင် သိုလှောင်ခြင်း
- အရေးပေါ်လှေကား ထွက်ပေါက်တွင် ပစ္စည်းများသိုလှောင်ထားခြင်း
- Lift Room ရှိ ပူလီ အဖုံးများ မရှိခြင်း

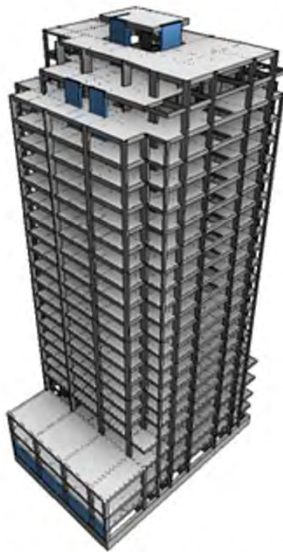
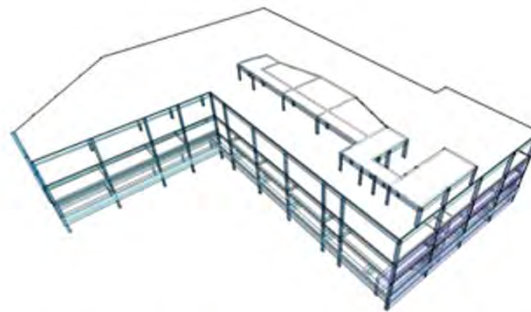
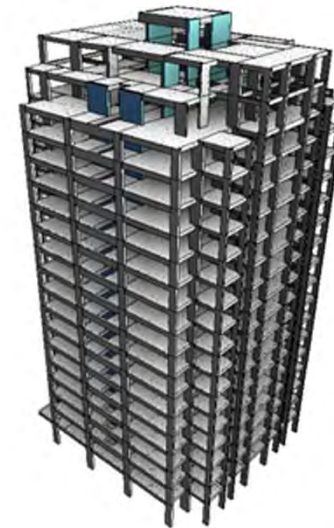
- အဆောက်အအုံရှိလက်ရှိတည်ဆောက်ရာတွင် အသုံးပြုသည့် ဒီဇိုင်းတွက်ချက်မှုပေါ်အခြေခံ၍ MNBC-2020 ၏ ပြဋ္ဌာန်းချက်များအတိုင်း Etabs Software အသုံးပြုကာ Linear-Dynamic Analysis (Response Spectrum) တွက်ချက်ခဲ့သည် ။
- တွက်ချက်မှုများ အရ အဆောက်အအုံသည် MNBC 2020 code ဖြင့် ထပ်မံစစ်ဆေးသော အခါ Code သတ်မှတ်ချက်အတိုင်း ကိုက်ညီသည်ကို တွေ့ရှိရပါသည် ။
